## DOSSIER DE DIAGNOSTICS TECHNIQUES

Référence : VILLE DU HAVRE 9234 18.03.25

Bien : **Maison individuelle**  
Adresse : **57 rue Dumont d'Urville**  
**76600 LE HAVRE**  
Numéro de lot :  
Référence Cadastre : **non communiqué**

## Rapport de mission de repérage des matériaux et produits contenant de l'amiante pour l'établissement du constat établi à l'occasion de la vente d'un immeuble bâti

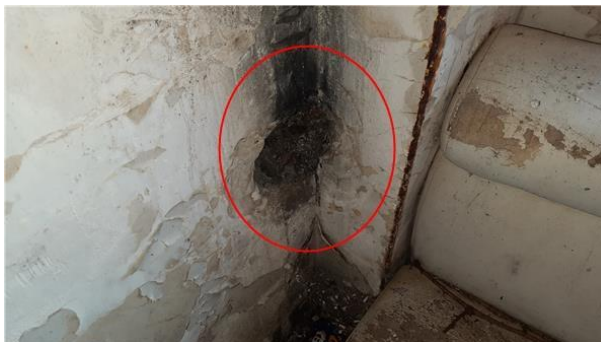
**ANNEXE 1 – FICHE D'IDENTIFICATION ET DE COTATION**
**ELEMENT : Conduit de fumée**
**Emplacement**

| N° Local | Local | Elément | Zone | Matériau / Produit | Liste | Méthode | Etat de dégradation | Photo |
|---|---|---|---|---|---|---|---|---|
| 2 | Pièce n°2 | Conduit de fumée | A | Amiante ciment | B | Jugement personnel | Matériaux dégradé | |

| Nom du client | Numéro de dossier | Pièce ou local |
|---|---|---|
| conduit de fumée intégré dans la maçonnerie | | |

| N° Local | Local | Elément | Zone | Matériau / Produit |
|---|---|---|---|---|
| 2 | Pièce n°2 | Conduit de fumée | A | Amiante ciment |

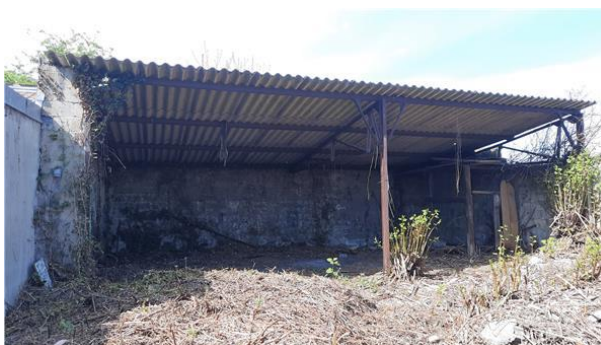
**ELEMENT : Toiture**
**Emplacement**

| N° Local | Local | Elément | Zone | Matériau / Produit | Liste | Méthode | Etat de dégradation | Photo |
|---|---|---|---|---|---|---|---|---|
| 7 | Bât. annexe s/cour | Toiture - Plaques ondulées | Couverture | Amiante ciment | B | Jugement personnel | Matériaux dégradé | |

| N° Local | Local | Elément | Zone | Matériau / Produit |
|---|---|---|---|---|
| 7 | Bât. annexe s/cour | Toiture - Plaques ondulées | Couverture | Amiante ciment |
