DOSSIER DE DIAGNOSTICS TECHNIQUES

Référence : VILLE DU HAVRE 9530 05.05.25

Bien : crèche et maison des familles
Adresse : 113 rue de Paris/
76 rue d'Estimauville
76600 LE HAVRE
Numéro de lot :
Référence Cadastre : non communiqué

Rapport de mission de repérage des matériaux et produits contenant de l'amiante à intégrer au dossier technique «amiante»

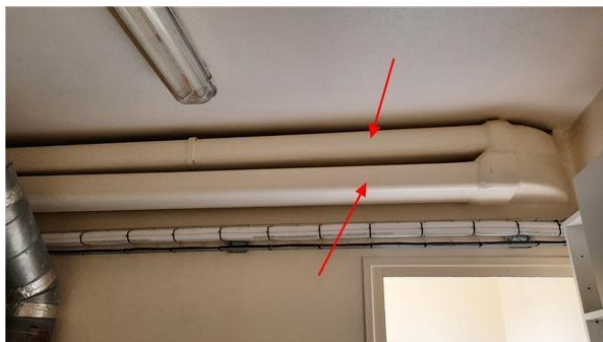
ELEMENT : Conduit de fluide

33	Local CTA	1er étage	Plancher	Sol	Dalles de sol	B	Résultat d'analyse	Matériaux dégradé

Conduit de fluide - Gaine de ventilation	D	Amiante ciment	B	Jugement personnel	Matériaux non dégradé

Nom du client	Numéro de dossier	Pièce ou local
VILLE DU HAVRE	VILLE DU HAVRE 9530 05.05.25	1er étage - Local CTA
Matériau	Date de prélèvement	Nom de l'opérateur
Amiante ciment		DUCOURTIL José
Localisation		
Conduit de fluide - D Gaine de ventilation		
Résultat amiante		
Présence d'amiante ()		
Résultat de la grille d'évaluation		
Evaluation périodique

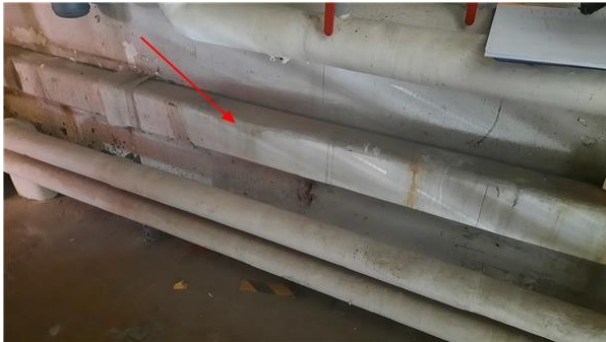
38	Sous-station	1er étage	Conduit de fluide n°2 - Gaine de ventilation	D	Amiante ciment	B	Jugement personnel	Matériaux non dégradé

Nom du client	Numéro de dossier	Pièce ou local
VILLE DU HAVRE	VILLE DU HAVRE 9530 05.05.25	1er étage - Sous-station
Matériau	Date de prélèvement	Nom de l'opérateur
Amiante ciment		DUCOURTIL José
Localisation		
Conduit de fluide n°2 - D Gaine de ventilation		
Résultat amiante		
Présence d'amiante ()		
Résultat de la grille d'évaluation		
Evaluation périodique		
ELEMENT : Conduit de fluide n°2		
Emplacement

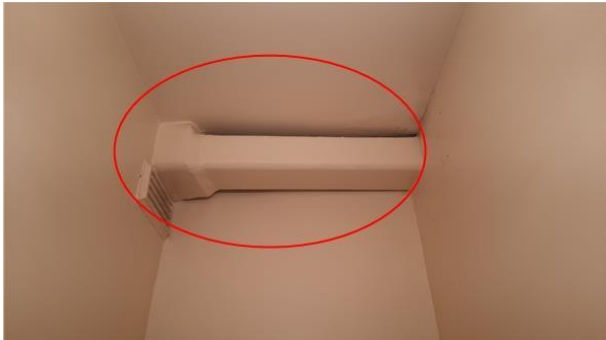
36	WC n°3	1er étage	Conduit de fluide n°2 - Gaine de ventilation	C	Amiante ciment	B	Jugement personnel	Matériaux non dégradé

Nom du client	Numéro de dossier	Pièce ou local
VILLE DU HAVRE	VILLE DU HAVRE 9530 05.05.25	1er étage - WC n°3
Matériau	Date de prélèvement	Nom de l'opérateur
Amiante ciment		DUCOURTIL José
Localisation		
Conduit de fluide n°2 - C Gaine de ventilation		
Résultat amiante		
Présence d'amiante ()		
Résultat de la grille d'évaluation		
Evaluation périodique

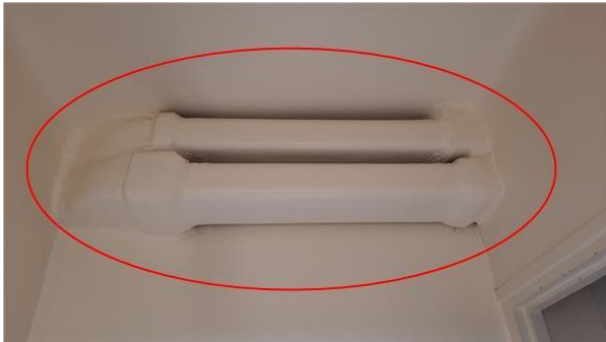
ELEMENT : Conduit de fluide n°2		
Emplacement

34	Sanitaires n°2	1er étage	Conduit de fluide n°2 - Gaine de ventilation	Plafond	Amiante ciment	B	Jugement personnel	Matériaux non dégradé

Nom du client	Numéro de dossier	Pièce ou local
VILLE DU HAVRE	VILLE DU HAVRE 9530 05.05.25	1er étage - Sanitaires n°2
Matériau	Date de prélèvement	Nom de l'opérateur
Amiante ciment		DUCOURTIL José
Localisation		
Conduit de fluide n°2 - Plafond Gaine de ventilation		
Résultat amiante		
Présence d'amiante ()		
Résultat de la grille d'évaluation		
Evaluation périodique		
PRELEVEMENT : P001		
Emplacement

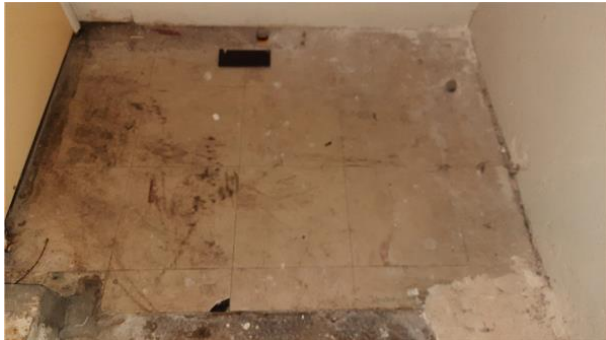
N° Local	Local	Etage	Elément	Zone	Matériau / Produit	Liste	Critère(s) ayant permis de conclure	Etat de dégradation	Photo
15	Local technique	1/2 niveau	Plancher	Sol	Dalles de sol	B	Résultat d'analyse (P001)	Matériaux dégradé

Nom du client	Numéro de dossier	Pièce ou local
VILLE DU HAVRE	VILLE DU HAVRE 9530 05.05.25	1/2 niveau - Local technique
Matériau	Date de prélèvement	Nom de l'opérateur
Dalles de sol	30/06/2025	DUCOURTIL José
Localisation		
Plancher - Sol		
Résultat amiante		
Présence d'amiante		
Résultat de la grille d'évaluation		
Action Corrective de 1er niveau

N° Local	Local	Etage	Elément	Zone	Matériau / Produit
15	Local technique	1/2 niveau	Plancher	Sol	Dalles de sol
